黑龙江翔远矿业有限公司
“10·15”一般井下车辆碰撞事故调查报告

黑龙江翔远矿业有限公司
“10·15”一般井下车辆碰撞事故调查组
2026年1月

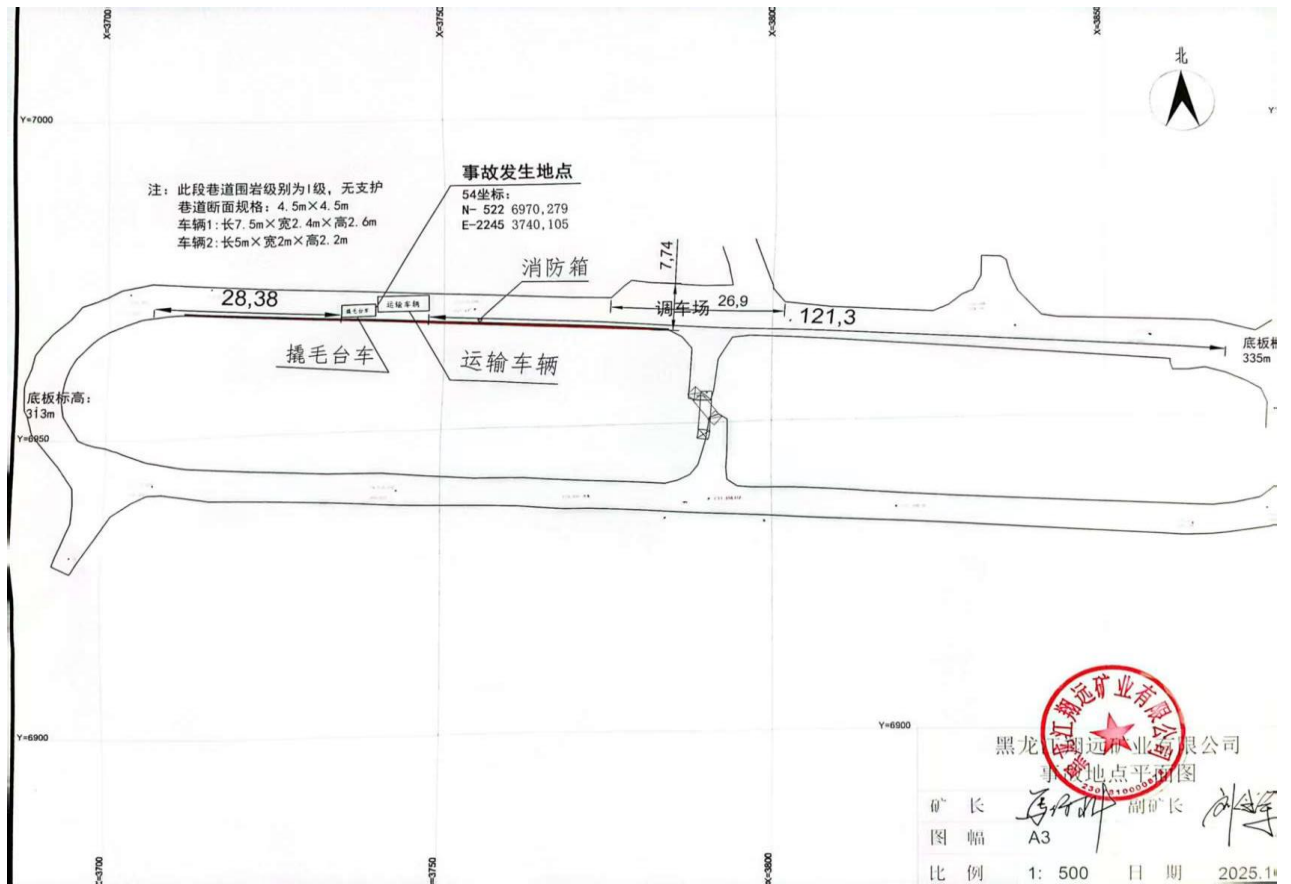
事故现场示意图

2025 年 10 月 15 日 15 时 45 分,该公司员工张乃建驾驶该公司的 UQ-30 型号载重汽车执行矿石运输任务。车辆由 438m 平硐出发,沿主斜坡道行驶至 338m 水平下行方向 100m 处即调车场下行 27.137m 时,突发车辆失控情况:该公司员工吕洪亮驾驶的撬毛台车自 288m 水平上行(速度 2-3Km/h)时,在两车对向行驶相距 150 米左右时,发现张乃建由对面驶来的车辆,吕洪亮继续向前行驶约 30 米后,因吕洪亮驾驶的车辆速度较慢,于是吕洪亮停下撬毛台车,用行车灯示意对方先进入会车硐室,对方未予回应,继续行驶;待张乃建驾驶的载重汽车与撬毛台车距离约五、六十米时,吕洪亮再次用头灯左右晃动提示对方对向有车,但张乃建仍无反应;两车相距 5、6 米时,吕洪亮看到对方司机趴在方向盘上,直至载重汽车撞到吕洪亮驾驶的撬毛台车,并连续几次撞击导致撬毛台车向后推行十米左右撞到岩壁后两车停止。在此期间张乃建未采取任何车辆制动和转向措施,撬毛台车支臂侵入载重汽车驾驶室造成驾驶员张乃建受伤。

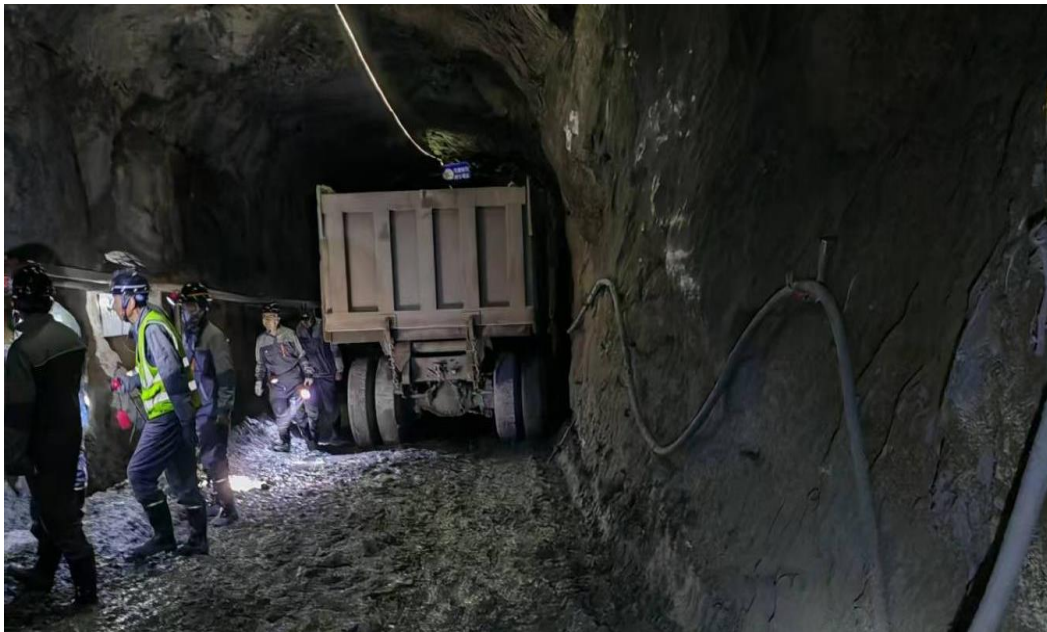
现场勘察照片 1

巷道及道路条件：事故地点巷道断面尺寸为 4.5m 宽×4.5m 高,采用三心拱断面形式,巷道竖壁规整度良好。道路类型为石料路面,路面为有碎石堆积碾压,附着系数经检测约为 0.4。道路坡度为 12%,符合矿山设计的三级道路标准（设计坡度为 12%）,转弯半径为 15 米,满足涉事车辆最小转弯半径要求。

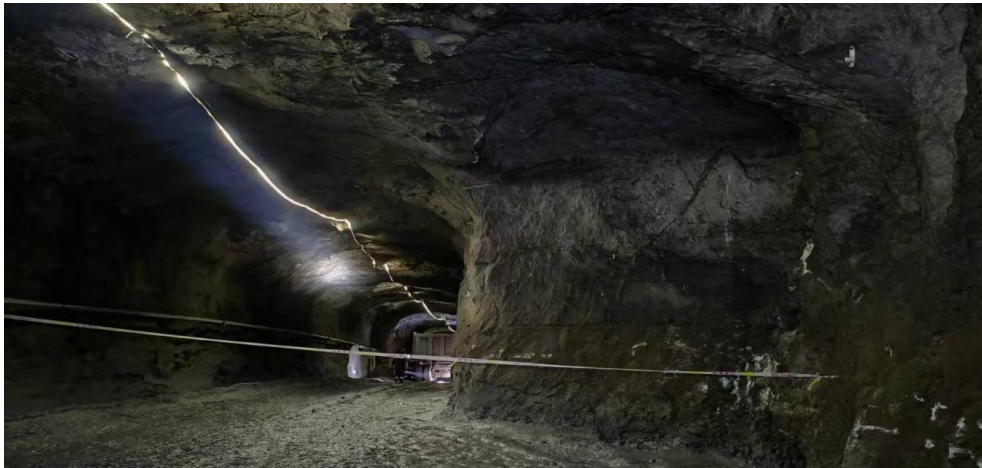
现场勘察照片 2

安全设施配置：事故路段设置调车场硐室其尺寸为 9.0m×3.5m×3.5m,现场勘查发现调车场硐室按设计设置。巷道照明强度经检测为 15.7lux（相关人员于 2025 年 10 月 20 日现场监测八个断面位置,最小值为 15.7lux）,符合《矿山电力设计标准

GB50070-2020》表 4.5.6: “运输巷道照明不低于 10lux” 的要求。设置有 10km 限速安全标识。

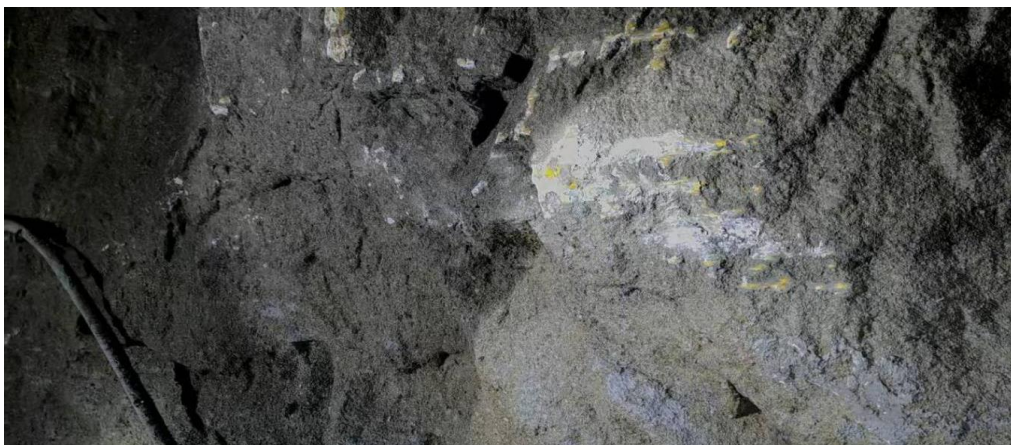
现场勘察照片 3

专家组对现场进行技术勘察,提取到车辆顺下行方向靠帮壁底部顺行 15m,无制动痕迹,表明制动系统未启动或完全失效。车辆撞击巷道帮壁形成 10 米×2 米的车侧摩擦撞击痕迹,局部摩擦凹陷深度 1 厘米,据此推算撞击速度约为 10km/h。

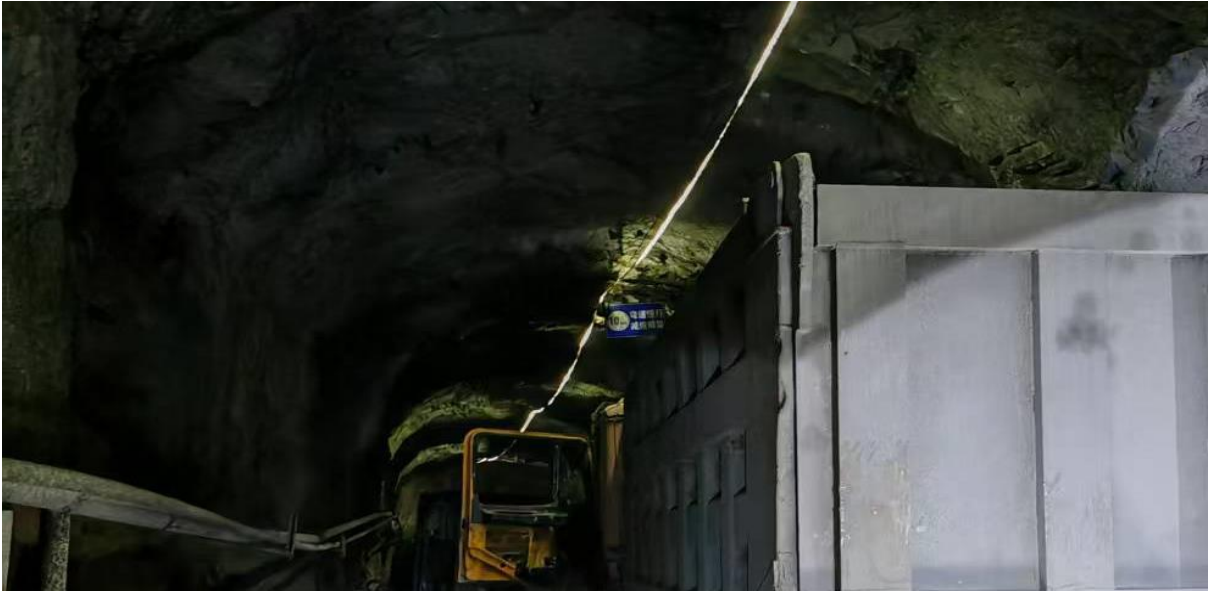
现场勘察照片 5

调取当天 338m 中段监测点（该处装有温度传感器、二氧化氮传感器、氧气传感器、风速传感器、一氧化碳传感器）2025 年 10 月 15 日 15 时数据分别为温度为 11.5℃、一氧化碳浓度为 8.67ppm、氧气体积浓度为 20.7%、风速为 4.54m/s、二氧化氮浓度为 0ppm,粉尘浓度经检测 0.2mg/m³,符合职业健康标准。调取当天 288m 中段监测点,由于 288 风门是常闭状态,安装在风门后的风速传感器反应的风速为 0—0.21m/s,属于正常状态。道路水沟侧管线及设备布置距行车道边缘 0.6 米,符合安全距离要求,不涉及交叉路口,现场标识 10km 限速标识清晰可辨。
